神奈川県立図書館における水損被害の記録 およびその分析と今後の災害対策

仮屋 里満

1 神奈川県立図書館における水損被害の記録

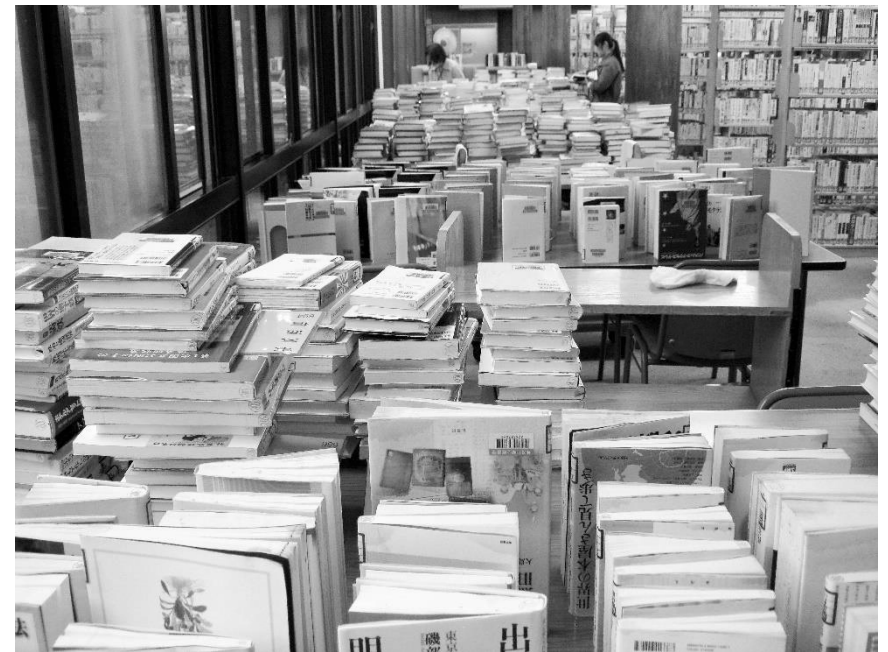
閲覧室を閉室、利用者の立ち入りを禁止した。この時救出した被災資料はおよそ2,000冊、窓側閲覧席を緊急避難場所とし、ブックトラックで移動させた（写真1）。

写真1 書架から救出し、窓側閲覧席に避難させた資料

次に初動、すなわち資料救出についてである。図書館ではよくある話だが、当日は土曜日であり、出勤人数は平時の半分であった。その上利用禁止としたのは一部区画のみであり、その他の区画のサービスは通常通り行ったため、割ける人手にも限界があった。にもかかわらず、救出は迅速に行われた。これは、避難場所を直近に確保できたことが大きい。避難場所となった窓側閲覧席と被害箇所とは、導線が一直線かつ平坦であり、その距離も8メートル程度しか離れていない。この位置関係が、資料の迅速な救出を可能にした。救出が遅れば遅れるほど被害は拡大する。そのため発生場所から近く、移動しやすい位置に避難場所を確保できるか否かは、最終的な被害規模に大きく影響すると思われる。

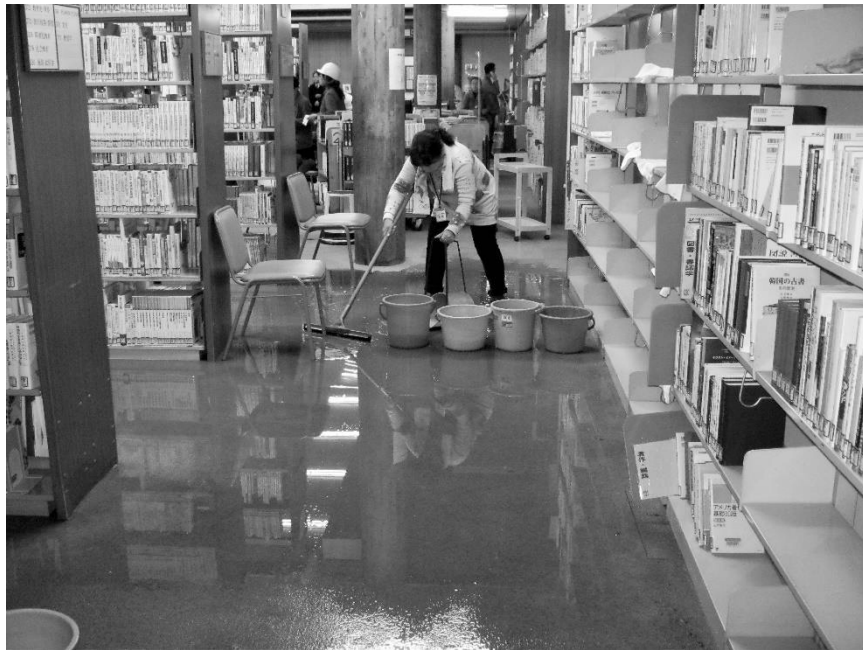
後日判明したことだが、今回の漏水の原因は、全館空調用の冷温水配管の施工不良によるものであった。不良部分は図1被害箇所①②の天井裏あたりであったが、天井材や壁を伝って広範囲に浸水、被害が拡大した（写真2）。当館（本館）は築60余年になるのだが、排出された大量の水は、その歳月を体現するが如くに見事に赤水（大量の赤錆を含んだ水）であった。この赤水によって資料が汚染され、赤銅色の染みがついてしまったほか、書架やカーペット張りの床面も大量の錆・塵にまみれ、乾燥後もしばらくは金臭いような異臭を漂わせていた。

写真2 被災時の様子（被害箇所②）

まず被害原因だが、自然災害ではなく、配管の施工不良による漏水である。被害規模こそ自然災害ほどではなかったが、赤水という不純物（この場合は赤錆や塵）を含む水による被害であり、被災資料の状況としては、津波や洪水と同様と言える。前述の通り、被害の最大の問題点は、この赤水にある。つまり乾燥後にも赤銅色の染みが残し、アルコール清拭やヤスリがけを行っても除去できなかったのである。また幸いにしてカビの発生こそ見られなかったものの、やはり錆によるものか、乾燥後も異臭が感じられた。その他の破損状況としては、表紙と本文が外れてしまった資料も数点見受けられた。いずれも完全に浸水した資料であったが、これは大量の水分を含んだことにより、製本に使用された接着剤が溶解したためと思われる。
